حضرة حسين بك سرى

« ترميمات قنطرة وهويس سرياقوس »

في ١٧ نوفمبر سنة ١٩٢٢

رميات قنطرة وهويس سرياقوس

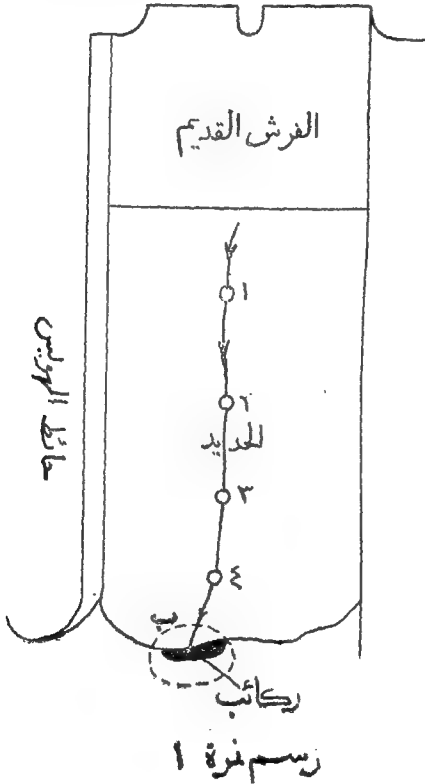
وظهر بعد ذلك عيون كثيرة في فرش القنطرة والهويس اهمها العين التي وجدناها في ١٣ يناير وسط فرش القنطرة علي بعد سبعة

أمتار تقريبا خلف الفرش القديم أى فى الموقع الذى اتقينا فيه الاحجار والزباط وصبنا الاسمنت وكانت كمية المياه الخارجة من هذه العين غزيرة جدا ترتفع الى متر فوق السطح وكونت فجوة يعمق نصف متر تحت الفرش الجديد فقررنا وضع ماسورة عشرة سنتيمتر فيها اصب الاسمنت الا اننا لاحظنا عند التسرب ان الاسمنت السائل ظهر جميعه فى نهاية الفرش فاعتقدا ان هذه العين لا بد وان تكون آتية من الامام او الجوانب ومكونة مجري لها ومارة تحت الفرش كله فعملنا ماياتى لايقافها وسدها .

١ عمل ثلاثة حفر جديدة بين أوب (رسم نمرة ١) على خط.

٢ صبنا قليلا من الاسمنت فى كل عين لئرى ما اذا كنا وضعنا الحفر على خط السير الحقيقى فثبت لنا ذلك .

٣ وضعنا كمكة من الزكائب المليانة بالآتربة عند الفوهة النهائية ب

٤ صبنا زكيتين من الاسمنت الناشف فى الماسورة نمرة ٤

وعند ما تغير لون المياه عند ب أى عند وصول الاسمنت سددنا الفوهة

تماما بزكائب التراب وتركنا المياه تخرج من الحفرتين ١ و ٢

٥ عملنا خليط اسمنت سائل نخبين جدا بقدر ما يمكن ثم صبناه

فى نمرة ٤ تحت ضغط ٢٠٠ متر

٦ صببنا الاسمنت فى المواسير ١ و ٢ و ٣. فوقفت المياه ولم يخرج
شئ من الاسمنت الا قبلا عند النهاية ب وقد استعملنا فى ذلك طن
وانصف من الاسمنت فكونا اساسا للفرش وملأنا المجارى

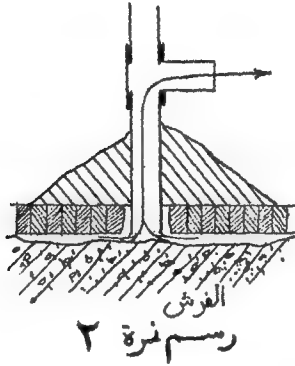
الاولى . هي المينة على الرسم نمرة ٢ وتتكون فى عمل حفر ووضع
مواسير قطر عشرة باكواع افقية وتثبيتها بالزكايب وبالاسمنت الصافى
تاركين المياه تخرج من الكوع الافقى الى ن يشك الاسمنت ثم سدنا
الكوع واضفنا الطول الكافى من المواسير الراسية لاعدام الضغط المائى
استعدادا لصب الاسمنت فى الوقت المناسب

الثانية . هي المينة على الرسم نمرة ٣ وتتكون بوضع كوز من الزنك فى
نهايته كوع بماسورة افقية فوق العين وتثبيته بالاسمنت الصافى وترك
المياه تسير فى الماسورة خارج حدود المبانى ثم قطع الماسورة وسدها اذا

اشك الاسمنت وقد وجدنا ان هذه الطريقة نجحت تماما للعبون
الفيلة الالهية

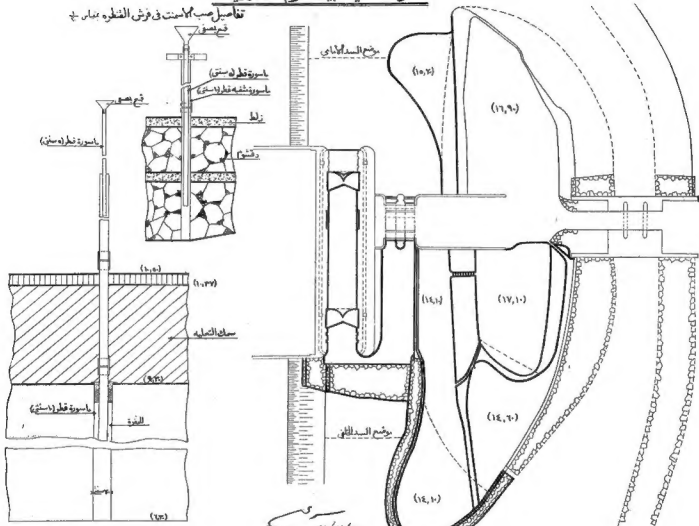
تفاصيل مب الالمنت في فرش القنطرة بدار

تروون حضراتكم في الرسم تمرة ١ مواضع ، واسير الصب وهي تبعد عن بعضها عرضا بمقدار ٣٥٠ متر وطولها بمقدار ٢٠٠٠ اعني اننا قدرنا ان الاسمنت يمكنه ان يملأ جميع الخلايا الداخلة في دائرة قطرها ٤٠٠ متر تقريبا وقد وجدنا أثناء العمل ان هذا التقدير المبدئي كان يحسن تغييره قليلا بمعنى انه كان يجب وضع الحفر الطرفية على مسافات متقاربة اكثر من ذلك والحفر التي في الوسط على مسافات ابعد قليلا .

كانت المواسير من قطر ١٠٠ متر مخرمة بالتقابل على طول ١٢٠ من نهايتها وكانت توضع بشرط ان يكون مبدأ التخريم ١٥٠ متر اوطى من سطح الزلط وقد وجدنا في بعض الاحيان ان طول التخريم اللازم كان يجب ان يكون اقل من ١٢٠ فغطينا جزءا منه بالواح من الزنك وقد ركبنا على هذه المواسير المخرمة مواسير من القطر نفسه وبطول كاف لان تكون النهاية العليا اعلى من منسوب المياه بمقدار يتراوح بين متر ومترين ومثبتة في كل مكانها بربطها في السقالات ثم دخلنا في المواسير مواسير الصب بقطر خمسة سنتيمترات ووضعنا نهايتها السفلى على ارتفاع ٣٠ من نهاية المواسير وركبنا في نهايتها العليا اقلاع الزنك بمصفاهها
